Vær opmærksom på utætheder omkring beslag på dæk...

Vores Folkebåd er fra 1991 og nu ca. 26 år gammel. Det er jo ingen alder og alligevel opdager vi med mellemrum små skavanker, der skal ordnes før det udvikler sig til reelle problemer.

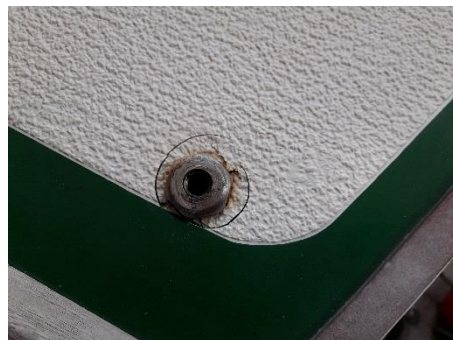
Til min overraskelse opdagede jeg, da jeg tog motorbeslaget af i afteråret, at rundt om hullet ved et af de dæksbøs der er monteret gennem dækket, var dækket sunket sammen og vandet kunne komme uhindret ind i balsatræet. Det er en hændelse der kræver omgående handling. Hvis vandet får adgang til balsatræet over længere tid, rådner det bort mellem de to lag glasfiber som dækket består af. Og uden balsatræ som distancemateriale mister dækket sin styrke. Her kræver det at vandet hindres adgang, så nedbrydning af balsakernen stoppes. Træpladen under motorbeslaget havde skjult skaden.

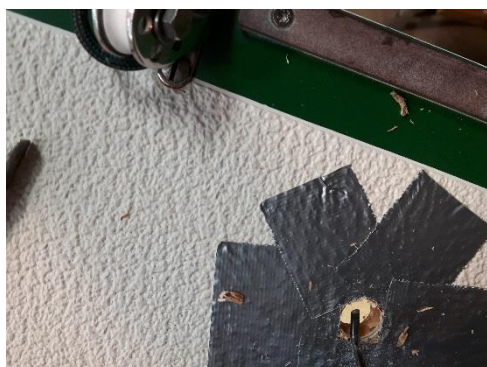
Nu har jeg da heldigvis lært som bådebygger og kender en løsning på problemet. Alle 4 dæksbøs blev demonteret. Det viste sig at der IKKE var udført vandtæt lukning mellem bøs og balsatræ på nogen af hullerne.

Jeg tog en umbracho nøgle, se foto, og satte i min boremaskine. Med denne specielt tilslebne umbracho nøgle kørte jeg den langsomt rundt i hullet og skrabe de balsa træ ud rundt om hullet. Hvis balsatræet er lysebrunt er det ikke begyndt at rådne, hvis det er sort kræver det at der graves dybere ind for at fjerne det skadede balsa. Med en støvsuger rensede jeg op og tilsidst havde jeg ca 10 – 12 mm afstand fra hullet i
